## **ECO-2 ...Ihr Partner für die Instandsetzung von „betagten“ Kleinkläranlagen !**

### **Salzkotten-Kläranlage, Kling, 35423 LICH:**

### **Kordes-Tropfkörper, FSM, 35415 Pohlheim:**

### Hornbach Belebungsanlage 21 EW, Scheld, 35418 Buseck:

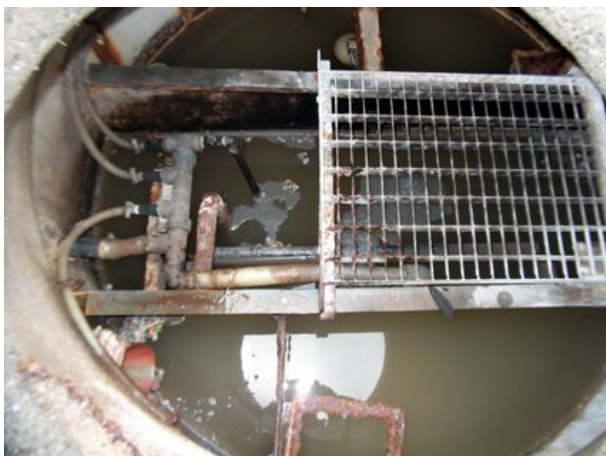
Diese Kläranlage zu 4 EW nahmen wir im Oktober 2011 in Wartung. Das Wasser im Nachklärbecken war grau-trübe, die Lüftung schwach. Die CSB und BSB5-Werte lagen bei der „Schnupperwartung“ bei 460 bzw. 53 mg/l.

Seit Jahren lief der Verdichter und verschlang Energie ohne wirklichen Nutzen !

Ventilhähne waren abkorrodiert und damit wichtige Funktionen wie der Überschußschlammabzug inaktiv, der Wasserspiegel der Anlage war zu niedrig eingestellt, die Lüftungszeiten zu kurz und die Anlage an den entscheidenden Stellen verschlammte.

Nach einer Instandsetzung in 2 Schritten hat sich der CSB über einen Wert von 199 mg/l auf nun 84 mg/l bei 13 mg/l BSB5 verbessert !

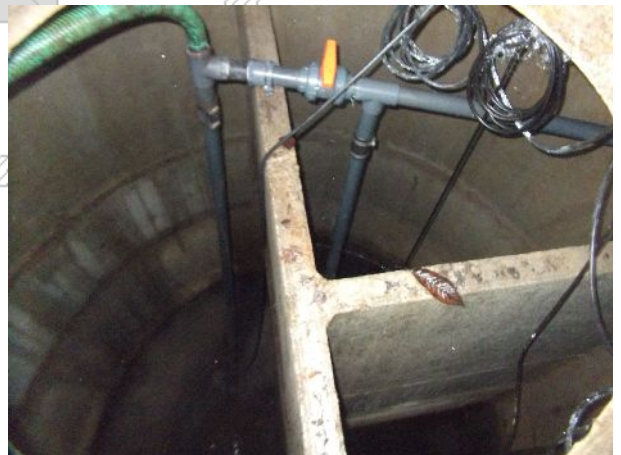
Kuriosum daran war, daß direkt aus der 1. Kammer der Vorklärung mittels zeitgesteuerter Pumpe auf den TK gefördert wurde. Das

Nachklärbecken war bei Erstwartung komplett leer, eine Pumpe war defekt, ein Schwimmer falsch angeklemt und die Pumpenlaufzeiten so miserabel aufeinander abgestimmt, daß eine Reinigung praktisch unterblieb und das Abwasser lediglich „mechanisch-teilbiologisch“ durch Ausfällung gereinigt wurde.

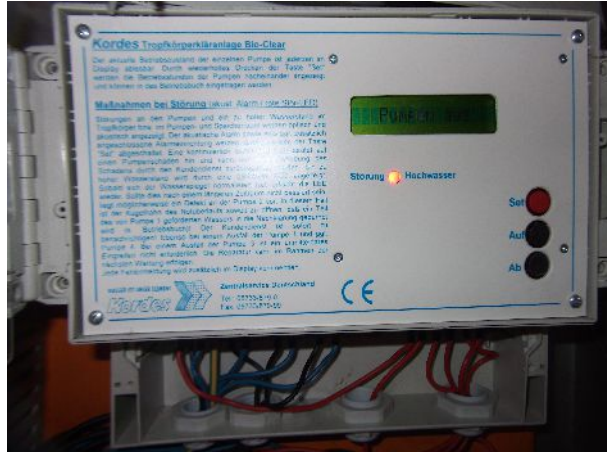
So lagen die Werte für CSB und BSB5 mit 140 mg/l und 35 mg/l bzw. 121 mg/l und 25 mg/l gerade eben so unterhalb der Grenzwerte, wobei eine „biologische Reinigung“ trotz hohen Energieeinsatzes nahezu unterblieb!

Nur durch eine „Laufzeitoptimierung“ und noch ohne den nötigen Umbau, konnten die Ablaufwerte bereits auf CSB = 46 mg/l und BSB5 = 15 mg/l gedrückt werden.

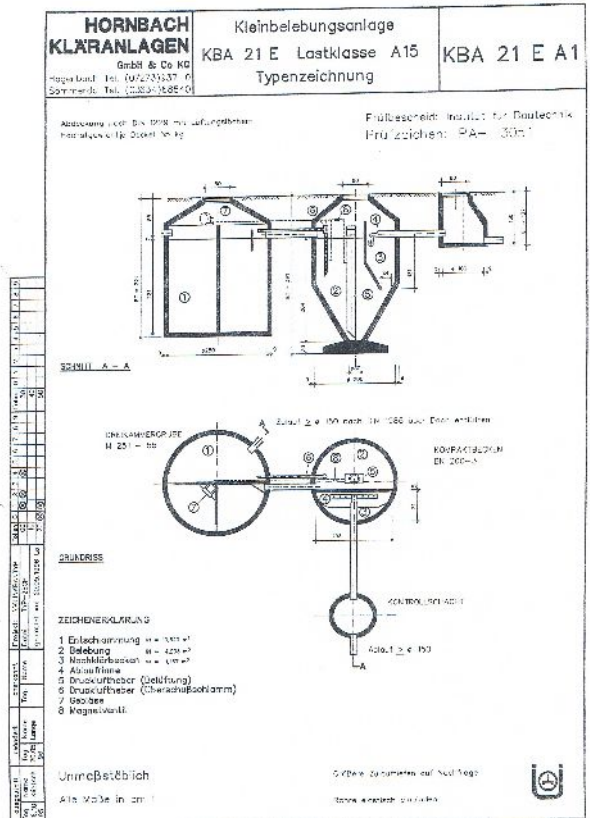
Besonders problematisch war hier, daß sich Anzeichen für einen regelmäßigen Überstau in der Vorklärung dieser damals äußerst modernen und mit Sauerstoffsonde ausgerüsteten Belebungsanlage von Hornbach ergaben.

Das Gebläse, ein sehr wartungsarmer Seitenkanalverdichter SKG 200, lief nahezu ununterbrochen seit Jahren, ohne daß eine Belüftung des Abwassers in der Belebungsanlage erfolgte.

Grund war die Verschammung des Bodentrichters in der Belebungsanlage durch den teils starken Fremdwasserzulauf, wodurch der Ansaugpunkt des Mammuthäubers verstopfte.

Das Wasser in der Belebungsanlage, vorher grau-

trübe mit fäkalem Geruch, war bald gelblichklar, von erdigem Geruch, und erreichte in der 1. Beprobung bereits Werte von CSB 119 mg/l und BSB5 von 12 mg/l.

In einem 1. Schritt wurde aufwändig das Regenwasser vom Schmutzwasser getrennt. Anschließend wurde die Kläranlage entschlammt und zu guter Letzt die Überschussschlammrückführung repariert.
